**ANAIS do 25º Congresso Brasileiro de Espeleologia**  
Vinhedo SP, 09-11 de julho de 1999 - ISSN 2178-2113 (online)

## IMPLANTAÇÃO E READEQUAÇÃO DAS INFRA-ESTRUTURAS DA GRUTA DE BOTUVERÁ I<sup>1</sup>

<sup>1</sup> Componente do projeto “Conservação e Manejo da Grutas de Boluverá. Botuverá – SC”, executado pelo GEEP-Açungui - Grupo de Estudos Espeleológicos do Paraná em parceria com a Prefeitura Municipal de Botuverá e financiado pelo Fundo Nacional do Meio Ambiente (FNMA) - convênio 051/97.

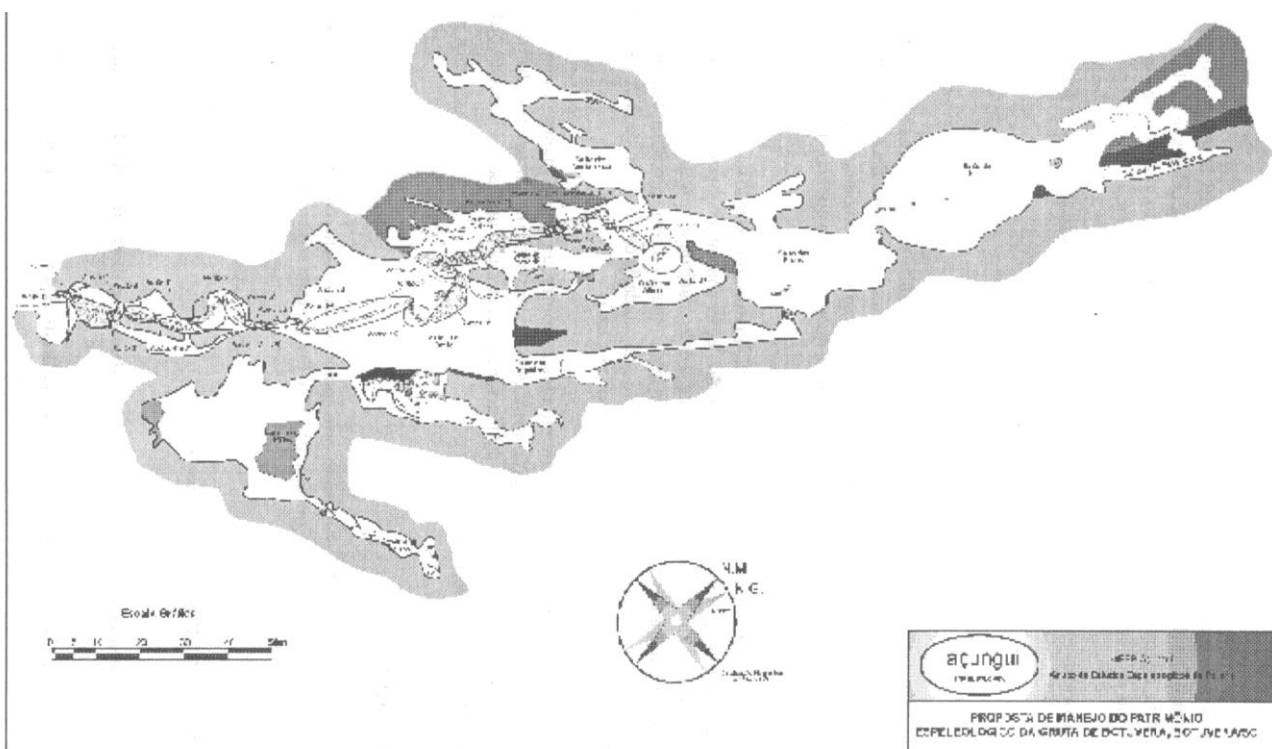
Os diferentes pontos da cavidade onde foram previstas modificações encontram-se ilustrados na figura 01.

Fig. 01 Ponto de alteração da infra-estrutura civil do interior da Gruta de Botuverá I

Na maior parte do trajeto turístico, a escadaria existente foi remodelada e em alguns pontos degraus foram adicionados visando ampliar a segurança dos visitantes, utilizando-se das placas de rochas calcárias. Todo o percurso remodelado sofreu uma camuflagem com o uso de sedimento e pedrisco calcário, de modo a se obter a máxima integração e o mínimo impacto visual sobre o ambiente cavernícola.

Como exceção, a escada entre o Conduto da Geleira e o Salão das Flores, que se encontrava assentada sobre escorrimento calcítico. Neste ponto executou-se a remoção cuidadosa da antiga escada de cimento, obtendo-se a preservação do espeleotema citado. Em seu lugar, implantou-se uma escada de metal galvanizado, confeccionada em módulos, montada e fixada em alguns pontos de fixação sobre o solo e o espeleotema. Estes pontos de fixação sofreram posteriormente camuflagem.
