REGISTRO FOTOGRÁFICO PARA O MONITORAMENTO DE FEIÇÕES GEOESTRUTURAIS E GEOESPELEOLÓGICAS EM CAVIDADES NA SERRA DA BOCAINA, SUDESTE DO PARÁ

**Cláudio Renato Carnevalli Dias, Georgete Dutra, Leandro Luzzi, Rogério Dell'Antônio &
Iuri Viana Brandi**

Departamento de Planejamento de Ferrosos (DIPF), Gerência de Espeleologia e Tecnologia (GAEAF), Vale
S. A.

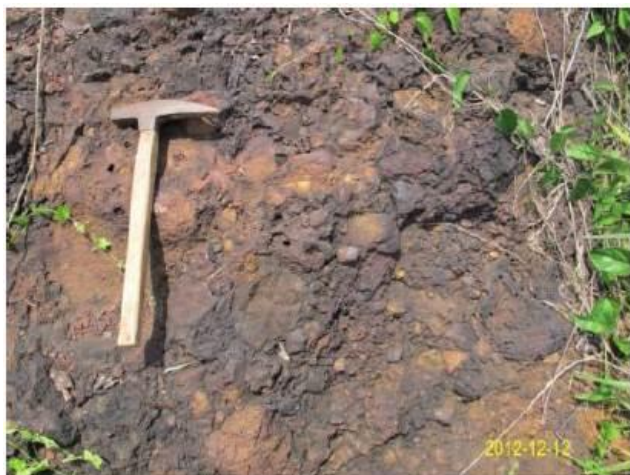
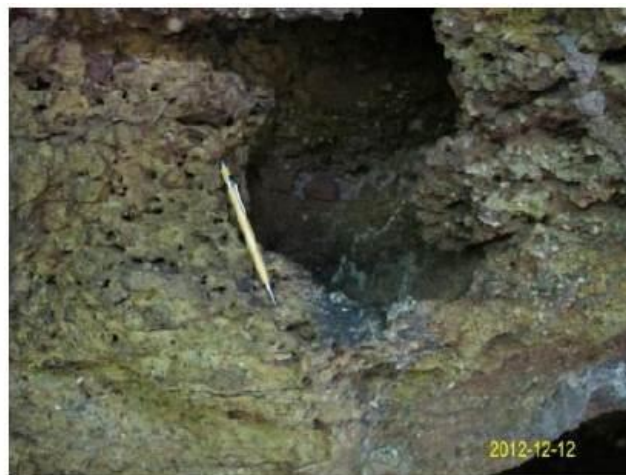
Topograficamente, acima da cavidade GEM-1442, ocorre um afloramento de conglomerado com matriz ferruginosa e fragmentos milimétricos a centimétricos de litologias diversas (Figura 4). Os fragmentos são compostos por jaspilito, hematita, rocha básica e quartzo. Fragmentos de jaspilito e hematita são mais comuns, com tamanho variando de 1 mm a 15 cm, subangulosos a arredondados, mostrando acamamento, superficialmente mostram-se erodidos, cor variando de cinza escuro a bonina. Fragmentos de rocha básica aparecem subordinadamente, possuem tamanho de 1 mm a cerca de 10 cm e estão subangulosos a arredondados, apresentam-se intemperizados, cor variando de violácea a ocre. Fragmentos de quartzo são escassos, possuem tamanho de 1 mm a 10 cm, arredondados, cataclados no interior, cor variando em cinza, branco, leitoso.

Figura 4 – Esquerda: conglomerado acima da cavidade, na vertente. Direita: aspecto da canga no teto da cavidade.

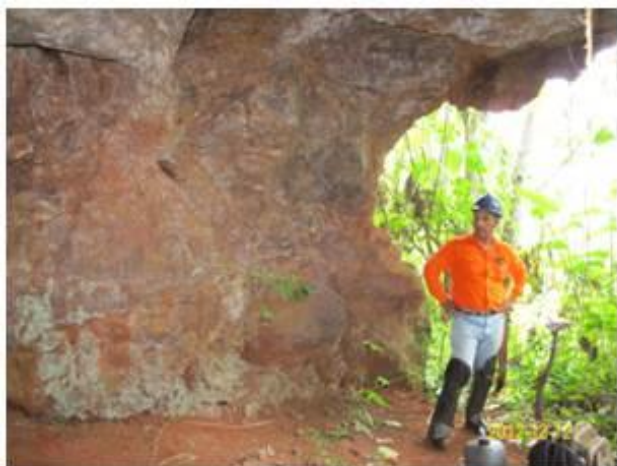
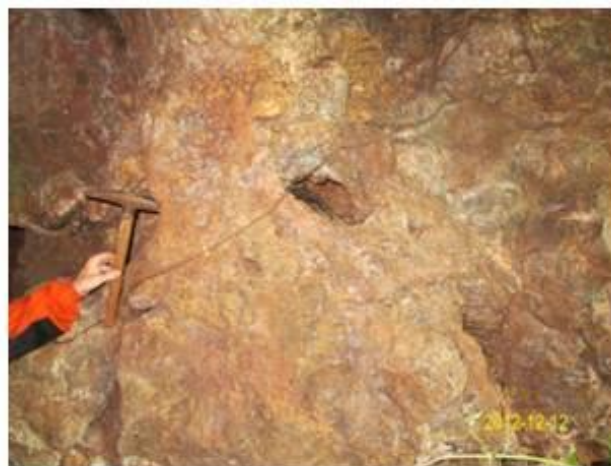
A litologia no interior da cavidade é composta por canga química de coloração ocre avermelhada (Figura 5 – esquerda) e aspecto esponjoso. Possui alvéolos milimétricos redondos a elípticos formando pequenos buracos. O aspecto da rocha lembra uma esponja, com alvéolos intercomunicando-se.

Há um nível, nas paredes, de quartzo branco a leitoso, subarredondados, tamanho centimétrico geralmente entre 2 a 3 cm, suportados pela matriz, com cimento ferruginoso (Figura 5 – direita). Este nível, devido à homogeneidade, indica que ocorreu deposição em seu interior por uma drenagem com algum poder de transporte. Os fragmentos não mostram orientação.

Figura 5 – Aspectos da rocha na cavidade GEM-1442.

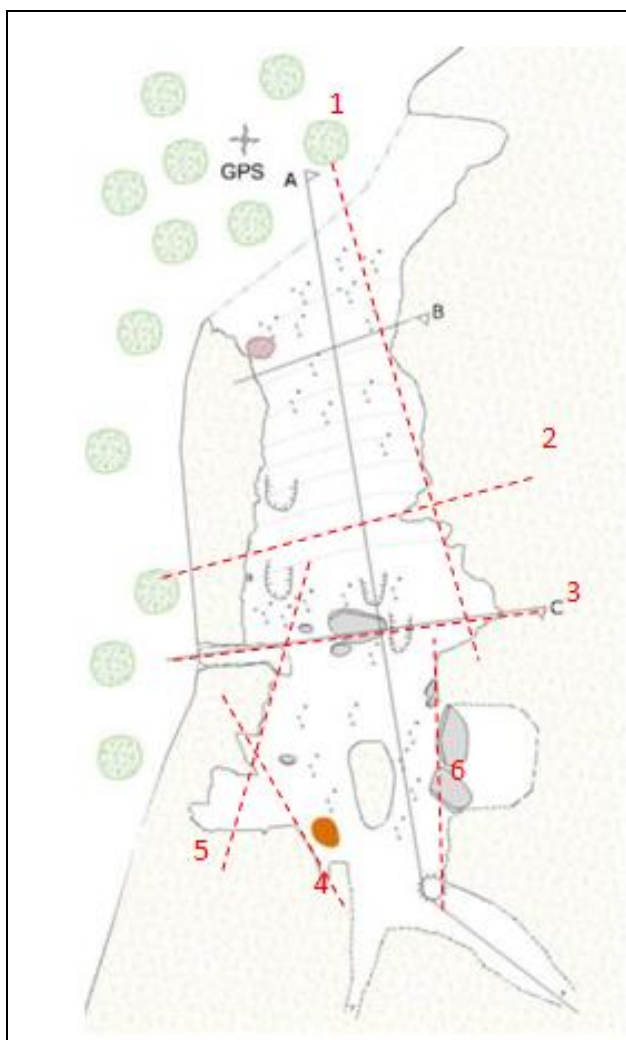
A cavidade mostra diversas estruturas, principalmente fraturamentos, provavelmente oriundos de alívio. A fratura 1 na Figura 6 corresponde ao principal lineamento condicionando o eixo de maior desenvolvimento da cavidade. As fraturas 2 e 3 são praticamente ortogonais a fratura 1 e condicionam protuberâncias e reentrâncias nas paredes. A fratura 3 condiciona também uma pequena saída triangular. As fraturas 4, 5 e 6 condicionam paredes, reentrâncias e protuberâncias. Estas fraturas podem ser observadas nas fotos de monitoramento

Figura 6 – Mapa da cavidade GEM-1442 mostrando principais fraturamentos.

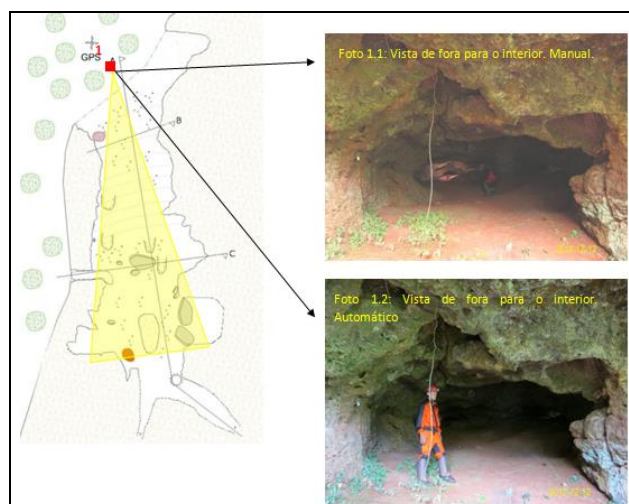
Figura 8 – Registro fotográfico a partir da base 1.

No ponto 1 evidencia-se uma fratura no teto da cavidade. A Foto 1.1 na Figura 8 foi realizada com tripé na altura 91 cm, direção 175° , inclinação $+15^\circ$. Ao fundo, flash Kyocera com célula fotoelétrica, iluminando a porção distal sul da cavidade. A foto foi tirada no manual com abertura de 5.6 e velocidade do obturador de $2''$. A Foto 1.2 foi tirada no automático na mesma posição que a anterior e mudança de lugar do espeleólogo.

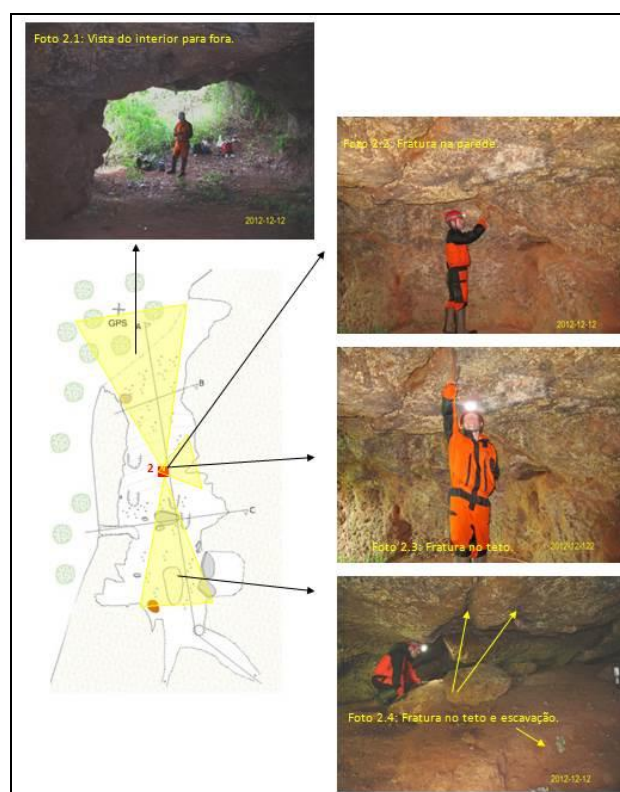
Figura 9 – Registro fotográfico a partir da base 2.

No ponto 2 evidencia-se mais fraturas no teto da cavidade. As fotos da Figura 9 foram realizadas com tripé na altura 60 cm, inclinação 0° e direções variadas. Notar o espeleólogo mostrando as fraturas no teto. A Foto 2.1 apresenta uma vista do interior para fora com direção 155° . A Foto 2.2, apresenta uma fratura na parede continuação da que ocorre no teto, direção da foto 65° . A Foto 2.3, apresenta uma fratura ortogonal à anterior, no teto, direção da foto 65° . A Foto 2.4 mostra fraturas no teto e escavação no piso, além de evidenciar a existência de blocos métricos dispersos no piso.

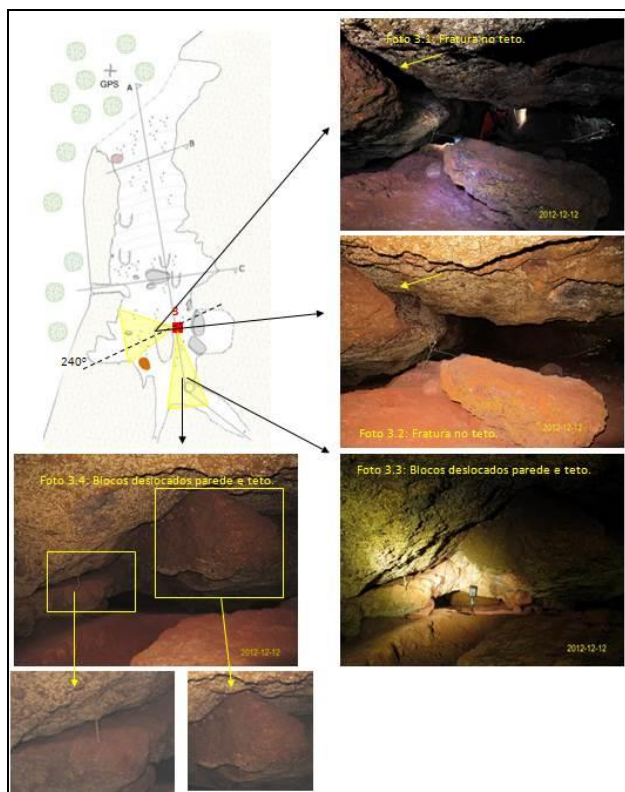
Figura 10 – Registro fotográfico a partir da base 3.

No ponto 3 a altura do tripé foi de 52 cm e a inclinação da máquina foi de $+5^\circ$. A Figura 10 apresenta as Fotos 3.1 a 3.4. As Fotos 3.1 e 3.2 foram em direção 240° evidenciando uma fratura na mesma direção 240° /subvertical e bloco no piso. As Fotos 3.3 e 3.4 possuem direção 170° evidenciando blocos individualizados por fraturas.

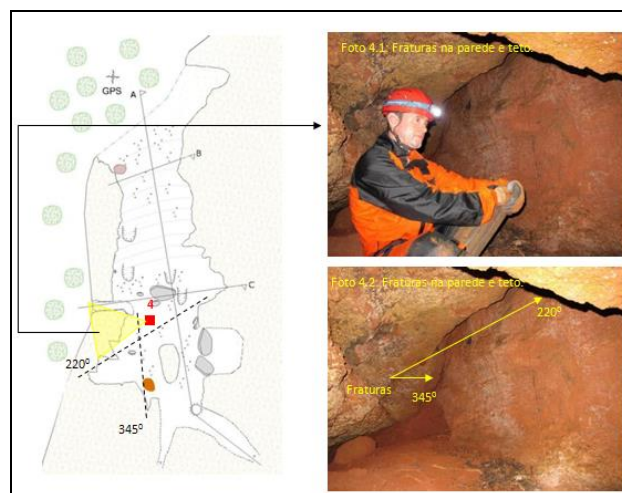
Figura 11 – Registro fotográfico a partir da base 4.

Para o ponto 4 a altura do tripé foi de 53 cm com inclinação da máquina de $+15^\circ$. A direção da Foto foi 230° . A Figura 11 apresenta as Fotos 4.1 e 4.2. A Foto 4.1 mostra inicialmente o espeleólogo e as fraturas e a Foto 4.2 mostra o mesmo local sem o espeleólogo. Observar a fratura preenchida ao fundo.

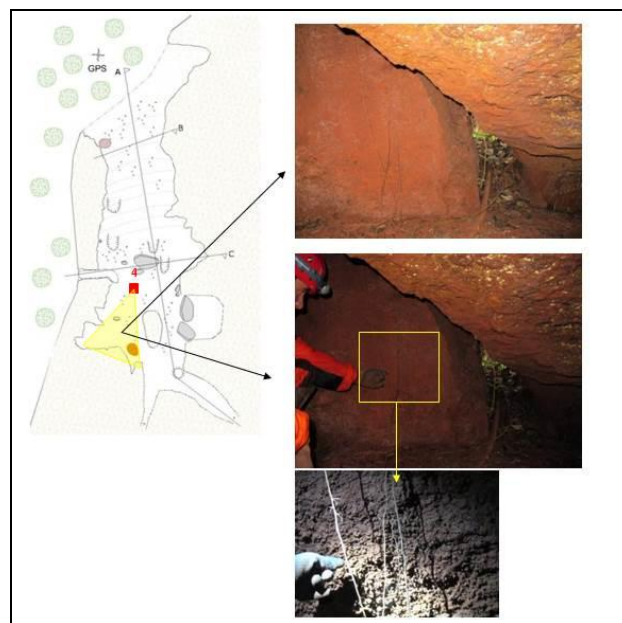
Figura 12 – Registro fotográfico a partir da base 4.

Para as fotos registradas na Figura 12 a altura do tripé foi de 53 cm com inclinação da máquina de +15°. Observa-se o detalhe da parede e da outra

entrada. O espeleólogo mostra pequenas protuberâncias na parede tipo “couve-flor”.
