ANAIS do 35^o Congresso Brasileiro de Espeleologia
19 - 22 de julho de 2019 - ISSN 2178-2113 (online)

MONITORAMENTO HÍDRICO NA CAVIDADE AP_0038, SÍTIO ESPELEOLÓGICO APOLO, SANTA BÁRBARA, MINAS GERAIS, BRASIL

Juliana Barbosa TIMO (2); Mariana Barbosa TIMO (1,2); Georgete Macedo DUTRA (4); Luiz
Eduardo Panisset TRAVASSOS (1,3); Frederico, Augusto RIBEIRO (2); Ívia LEMOS (2); Rafael
Neves SALVADOR (2)

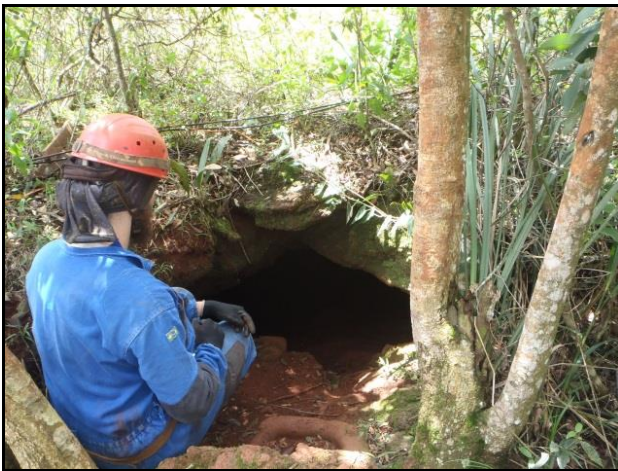
Figura 4: Entrada da cavidade com teto baixo.

Observa-se pelo menos duas entradas que apresentam teto baixo, com até 1 m de altura na porção mais central. As paredes na região de entrada são largas, afunilando nas extremidades. Apresenta projeção horizontal de 345 m, área de 676 m², volume aproximado de 798 m³ e um desnível total de 6,8 m.

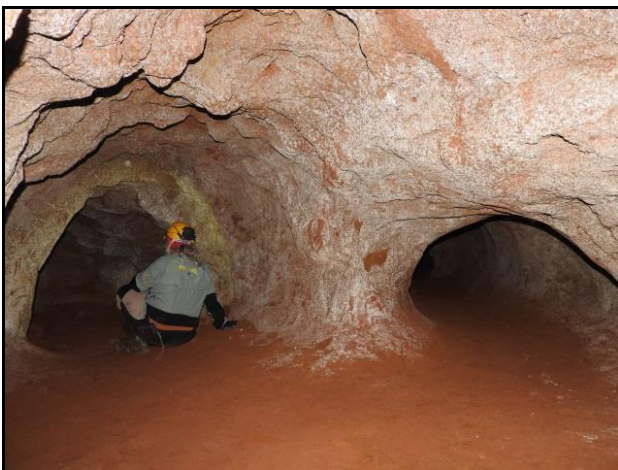
Figura 5: Ramificação de condutos com formas arredondadas.

O teto e as paredes são, em sua maioria, regulares. Seus condutos são arredondados (Figura

5). Em pontos do teto e paredes ocorrem canalículos arredondados que levam para dentro da cavidade sedimentos finos retirados da rocha encaixante e também conduzem a água.

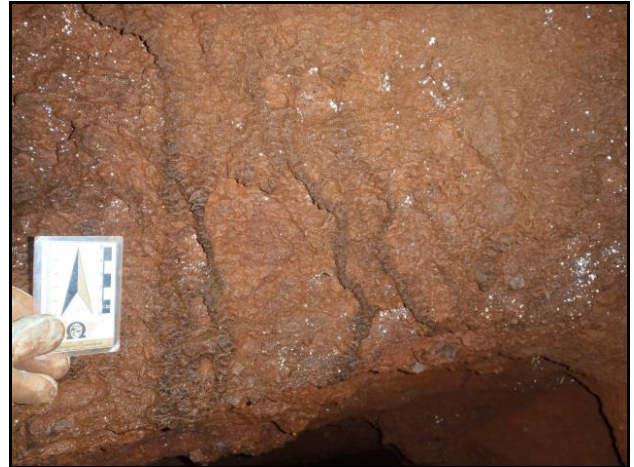
Figura 6: Escorrimento ferruginoso na parede com formação de microtravertinos na superfície do escorrimento.

de água por infiltração que, em períodos chuvosos, formam lâminas d'água. Durante eventos de precipitação, toda a cavidade pode ser alagada. Quanto aos espeleotemas, observa-se que ocorrem crostas e escorrimentos ferruginosos nas paredes, associados a pontos de infiltração de água nos condutos. Na superfície dos escorrimentos observa-se a formação de microtravertinos (Figura 6).

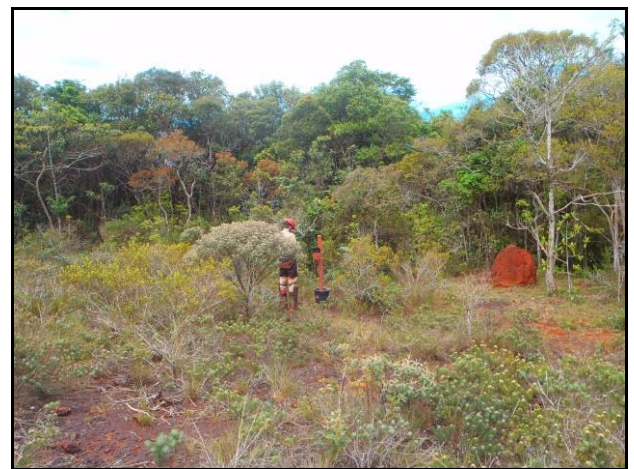
Figura 7: Localização do pluviógrafo externo à cavidade AP_0038.

Na área de contribuição hídrica da cavidade, no seu entorno, foi instalado um pluviógrafo externo na porção aplainada da cobertura de canga (Figura 7). O pluviógrafo faz medições de eventos pluviais com a indicação em milímetros da altura da lâmina d'água acumulada durante a precipitação. Na Figura 8 pode ser verificado o gráfico gerado a partir dos registros do instrumento relativos ao ano hidrológico 2017-2018, contemplando os meses de outubro de 2017 a setembro de 2018.

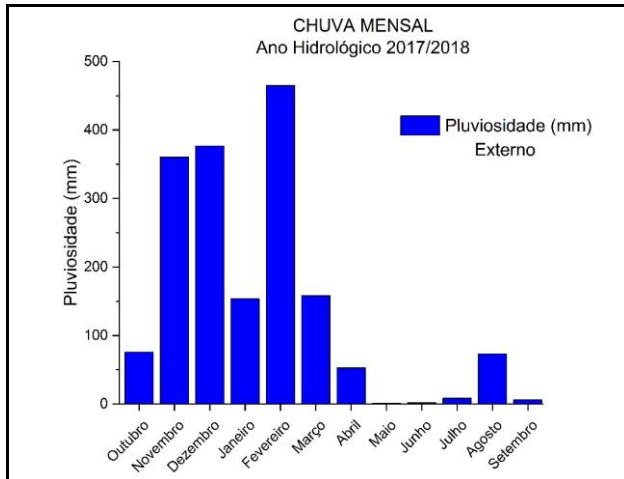
Figura 8: Gráfico da pluviosidade aferida no instrumento instalado na região externa à cavidade.

Verifica-se que a maior concentração de chuvas ocorre nos meses de novembro e dezembro

de 2017 e fevereiro de 2018. O mês de fevereiro apresenta valores próximos a 500 mm. Com exceção do mês de agosto, os meses de maio a setembro apresentaram baixos valores de pluviosidade sendo que nos meses de maio e junho esses valores foram de aproximadamente 1 mm. No mês de julho ocorreram eventos que somaram 8,5 mm e no mês de setembro ocorreu registro de 6,25 mm.

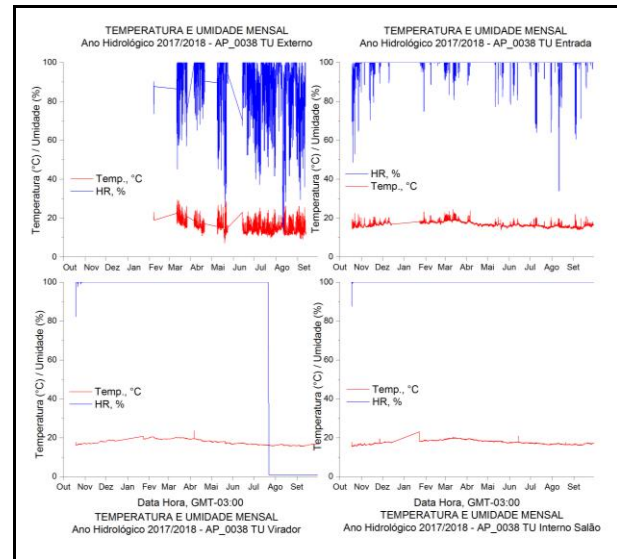
Figura 9: Gráfico com os dados dos instrumentos de TU instalados no interior e no entorno da cavidade AP_0038.

Os *dataloggers* de temperatura e umidade fazem medições de hora em hora dos valores apresentados pelo ambiente em que está instalado. O dado da temperatura é apresentado em graus celsius (°C) e a umidade relativa do ar em porcentagem (%). O *datalogger* externo foi instalado no mês de fevereiro de 2018 e, por isso, os dados do período chuvoso (primavera-verão) são referentes apenas aos meses de fevereiro e março (Figura 9).

Cada gráfico gerado corresponde aos registros de um instrumento, TU Entrada, TU Interno Salão e TU Virador. Os registros são relativos ao ano hidrológico 2017-2018, que contempla os meses de outubro de 2017 a setembro de 2018. O gráfico do equipamento externo também foi inserido na figura para que fosse possível a comparação dos resultados (Figura 9).

No *datalogger* TU Entrada percebe-se maior variação nos dados de temperatura e umidade ao longo do ano. A umidade atingiu a saturação em vários registros e, no mês de agosto, teve seu valor mais baixo, com registro de 30%. A temperatura

apresenta uma variação diária, mas entre os meses de janeiro a abril de 2018 houve os maiores registros.

Nos dois *dataloggers* instalados em condutos internos, TU Interno Salão e TU Virador, a umidade se manteve saturada ao longo de todo o ano hidrológico. A temperatura também se manteve constante nos dois instrumentos, sendo observada uma elevação dos valores entre os meses de janeiro e abril de 2018.

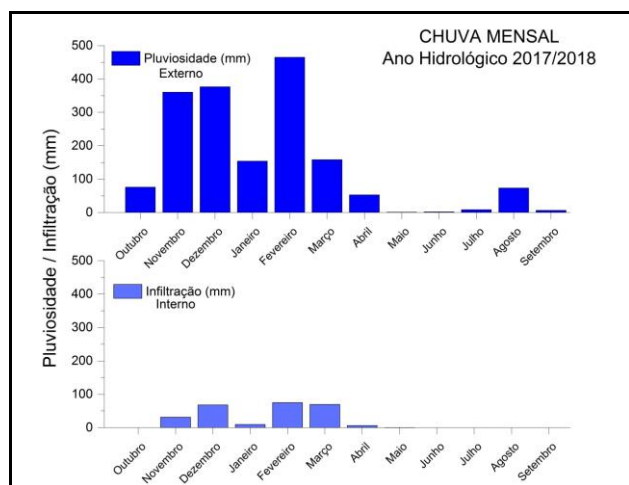
Figura 10: Gráfico da pluviosidade/infiltração do ano hidrológico comparando os dados externo e interno para a cavidade AP_0038.

Na Figura 10 são apresentados os dados coletados nos pluviógrafos interno e externo no ano hidrológico 2017/2018. Verifica-se que a maior concentração de infiltração ocorreu nos meses de fevereiro e março de 2018. No mês de fevereiro a infiltração apresentou valores próximos a 80 mm. Entre os meses de abril e setembro de 2018 ocorreram os mais baixos valores de infiltração, sendo que no período de junho a setembro de 2018 não houve registros de infiltração no equipamento instalado.

No ano hidrológico 2017-2018, o início das chuvas se deu em outubro. Contudo, o registro da

água de infiltração só iniciou em novembro, como pode ser observado na Figura 10.

Com o início das chuvas, a água infiltra no maciço e parte dela é direcionada para o interior da cavidade, que está inserida de forma rasa no relevo. Ao comparar os dados de pluviosidade aferidos no equipamento externo e os dados de infiltração do equipamento interno à cavidade, verifica-se que o volume de infiltração no interior da cavidade é inferior ao volume registrado para a chuva no exterior. O valor infiltrado equivale a menos de 1 terço da água meteórica registrada no pluviógrafo externo. Esta situação pode ser justificada pela distribuição da água ao logo da bacia hidrográfica e pela perda de água pela evapotranspiração.

equipamento externo registrou 360, 375 e 465 mm de chuva, respectivamente. No mesmo período o equipamento interno registrou 31, 68 e 75 mm de chuva, respectivamente.

É possível observar uma relação entre a água meteórica e a de infiltração. Apesar da água infiltrada ser bem menor que a meteórica, a infiltração só ocorre quando existem registros de chuva no ambiente externo.
