REGISTRO FOTOGRÁFICO PARA O MONITORAMENTO DE FEIÇÕES GEOESTRUTURAIS E GEOESPELEOLÓGICAS EM CAVIDADES NA SERRA DA BOCAINA, SUDESTE DO PARÁ

**Cláudio Renato Carnevalli Dias, Georgete Dutra, Leandro Luzzi, Rogério Dell'Antônio &
Iuri Viana Brandi**

Departamento de Planejamento de Ferrosos (DIPF), Gerência de Espeleologia e Tecnologia (GAEAF), Vale
S. A.

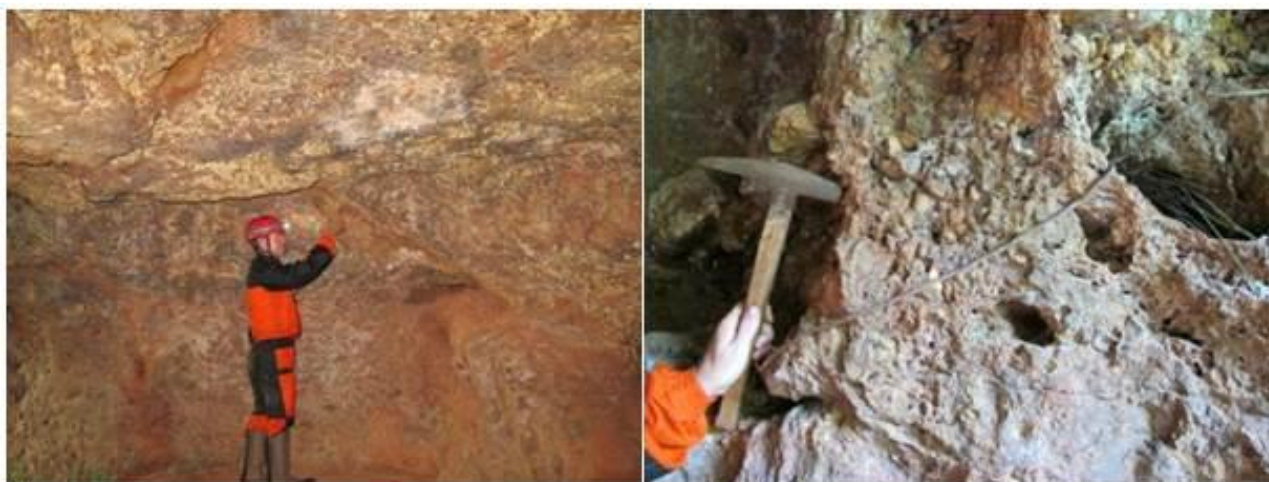
Figura 2 – Identificação de estruturas e mapeamento geológico-geotécnico.

O mapeamento geoestrutural da cavidade consistiu no levantamento de feições e zonas de maior fragilidade (Figura 2). Como as paredes e o

teto da cavidade não apresentaram magnetismo foi utilizada bússola modelo “Brunton” para as medidas. Após a identificação, as estruturas foram plotadas no mapa.

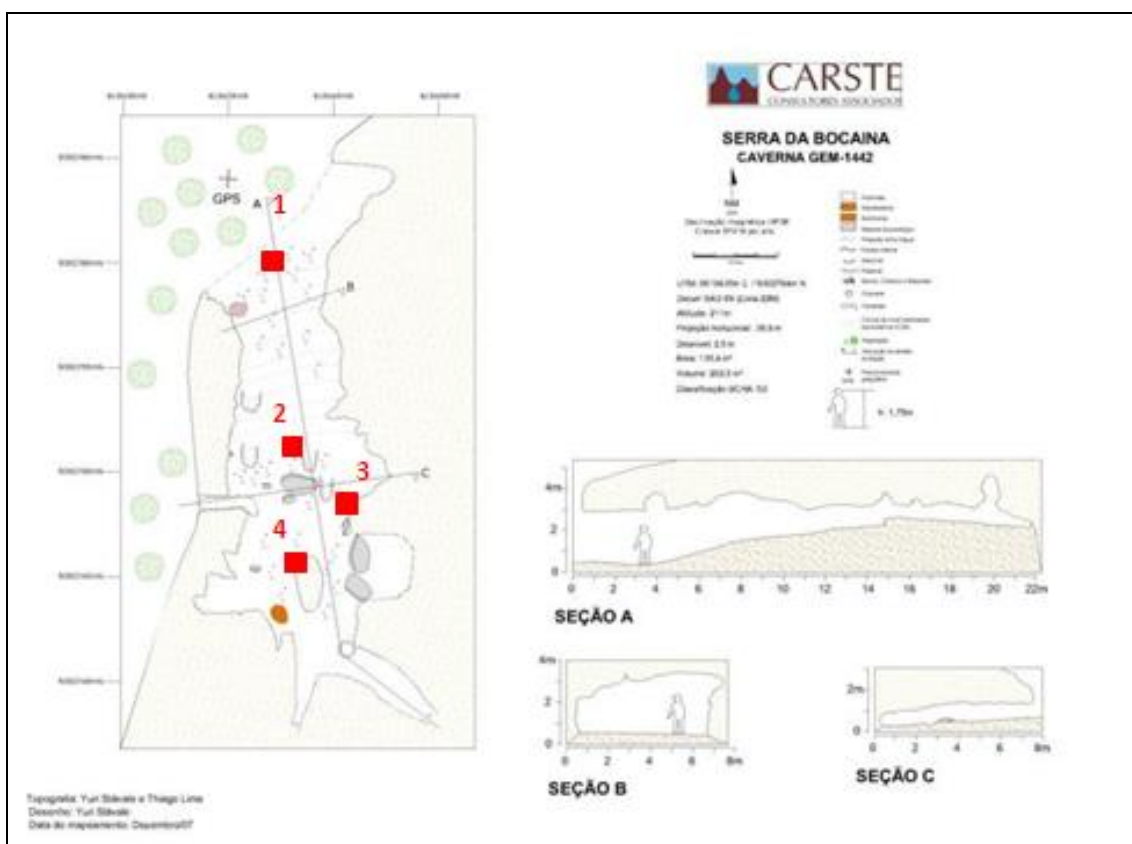
Figura 7 – Pontos de monitoramento fotográfico na cavidade GEM-1442.

Foi realizado o monitoramento fotográfico em 4 pontos na cavidade, conforme pode ser observado na Figura 7. Os triângulos em amarelo nas figuras a

seguir correspondem ao campo de visão da máquina fotográfica naquele ponto e visada.
